# IL CASTELLO DI ROCCA CILENTO

note di restauro

di Giuseppe Anzani

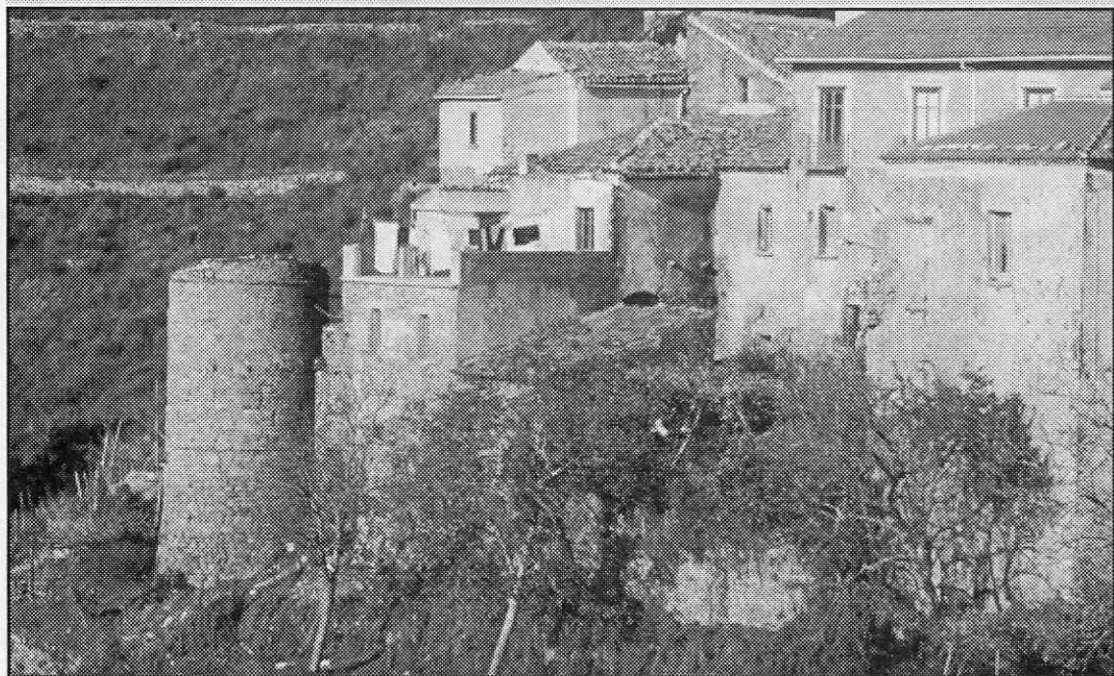
*Torre della cinta urbana*

Interessanti le torri cilindriche della cinta muraria sul versante a sud-ovest, variamente inglobate dagli edifici che comunque marcano l'antico perimetro fortificato; una di esse conserva sulla base tronco-conica la lavorazione a spigoli diagonali avvolgenti simile a quella della torre di S. Giorgio del Maschio Angioino di Napoli. Inoltre è interessante, sul versante meridionale della cinta muraria, lo stretto passaggio di ingresso che, attraverso un itinerario segnato da bruschi cambiamenti di direzione, porta all'interno del borgo. Si tratta di un varco nelle mura costruito con un accorgimento difensivo che risale all'architettura militare normanna, in modo che eventuali assalitori non potessero abbattere la porta della città con l'ariete

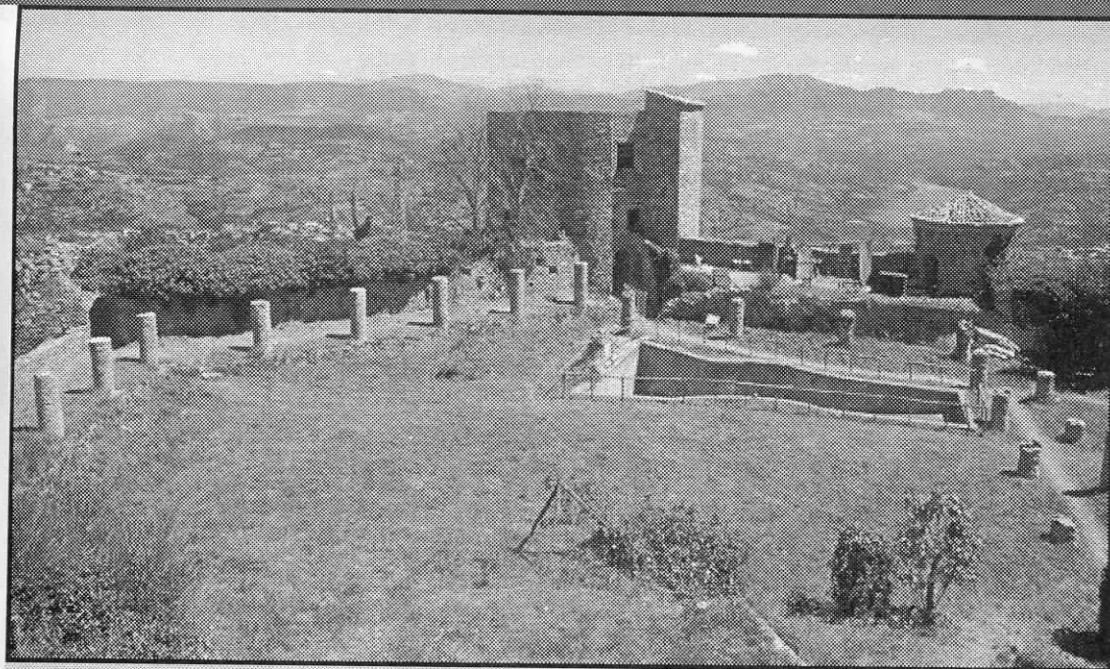
*Piazzale interno; sulla sinistra la piscina di recente costruzione*

sioni, in cui è stata realizzata recentemente una piscina del tutto estranea al carattere del fabbricato. Il complesso difensivo è completato da un fossato che costeggia per un tratto limitato le mura, ed un corpo triangolare bastionato avanzato verso nord, allo stato di rudere, di cui si possono ancora distinguere i terrapieni.
